# Freibad „Geibeltbad“ in Pirna

### SANIERUNG DER BECKEN

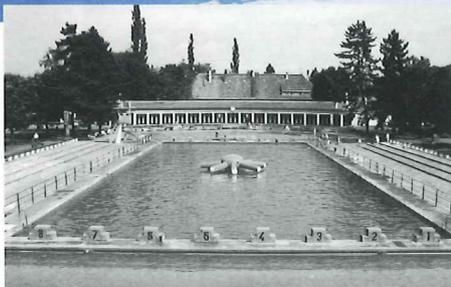
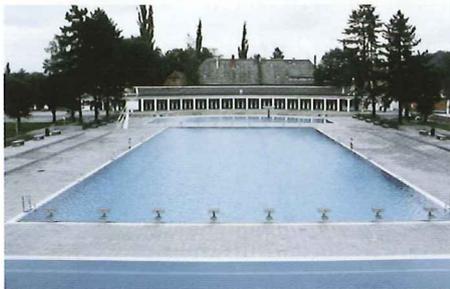
Vor (oben) und nach der Sanierung (unten)

Die ingenieurtechnische Zustandsanalyse der vorhandenen Becken sagte aus, dass beim Schwimmer- und Springerbecken in Verbindung mit einer dauerwirksamen Auskleidung für eine weitere Nutzung der Becken keine Bedenken bestanden. Für das Nichtschwimmerbecken wurden aufgrund von Setzungserscheinungen der Abriss und Neubau vorgesehen. Nach einer 1998 vorausgegangenen Wirtschaftlichkeitsuntersuchung wurde die Sanierung der drei vorhandenen Becken (Schwimmer, Springer und Nichtschwimmer) durch den Einbau von Edelstahlbecken vorgenommen.

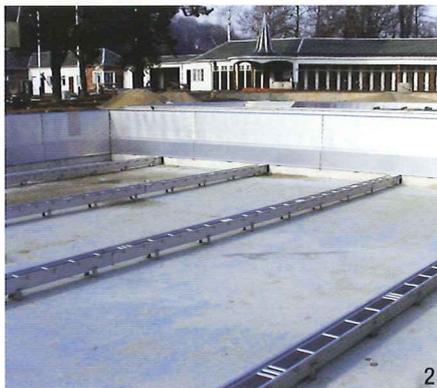
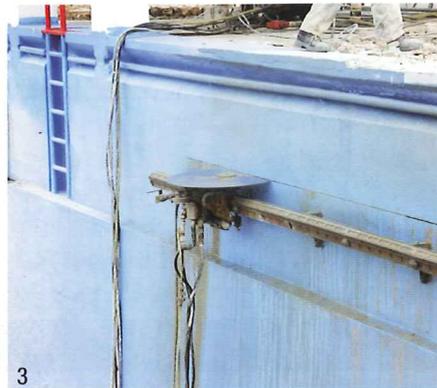
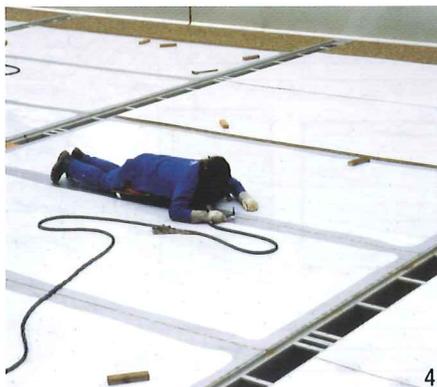
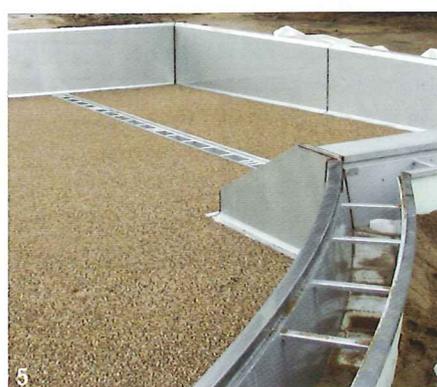
- 1 SB Entfernen der Stirnwand, NSB Bau der Fundamente
- 2 SB Installation der Bodenkanäle (Einströmsystem)
- 3 Absägen der Beckenköpfe
- 4 SB Einschweißen der Bodenbleche
- 5 NSB vor dem Einbringen der Bodenbleche
